ESTADO DE CONSERVACIÓN

Memoria valorada de obra menor

Restauración de cubierta de sacristía 1 de Iglesia parroquial

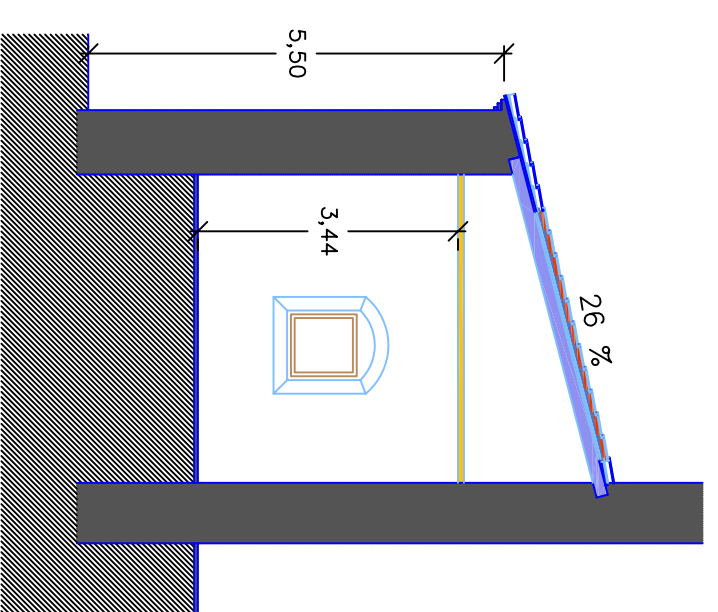
SECCION A-A'

- Pérdida de tejas
- Pérdida / ruina de enlucado de madera
- Cielo raso degradado
