PLANTA COBERTA

CUADRO DE ESTADO DE CONSERVACIÓN

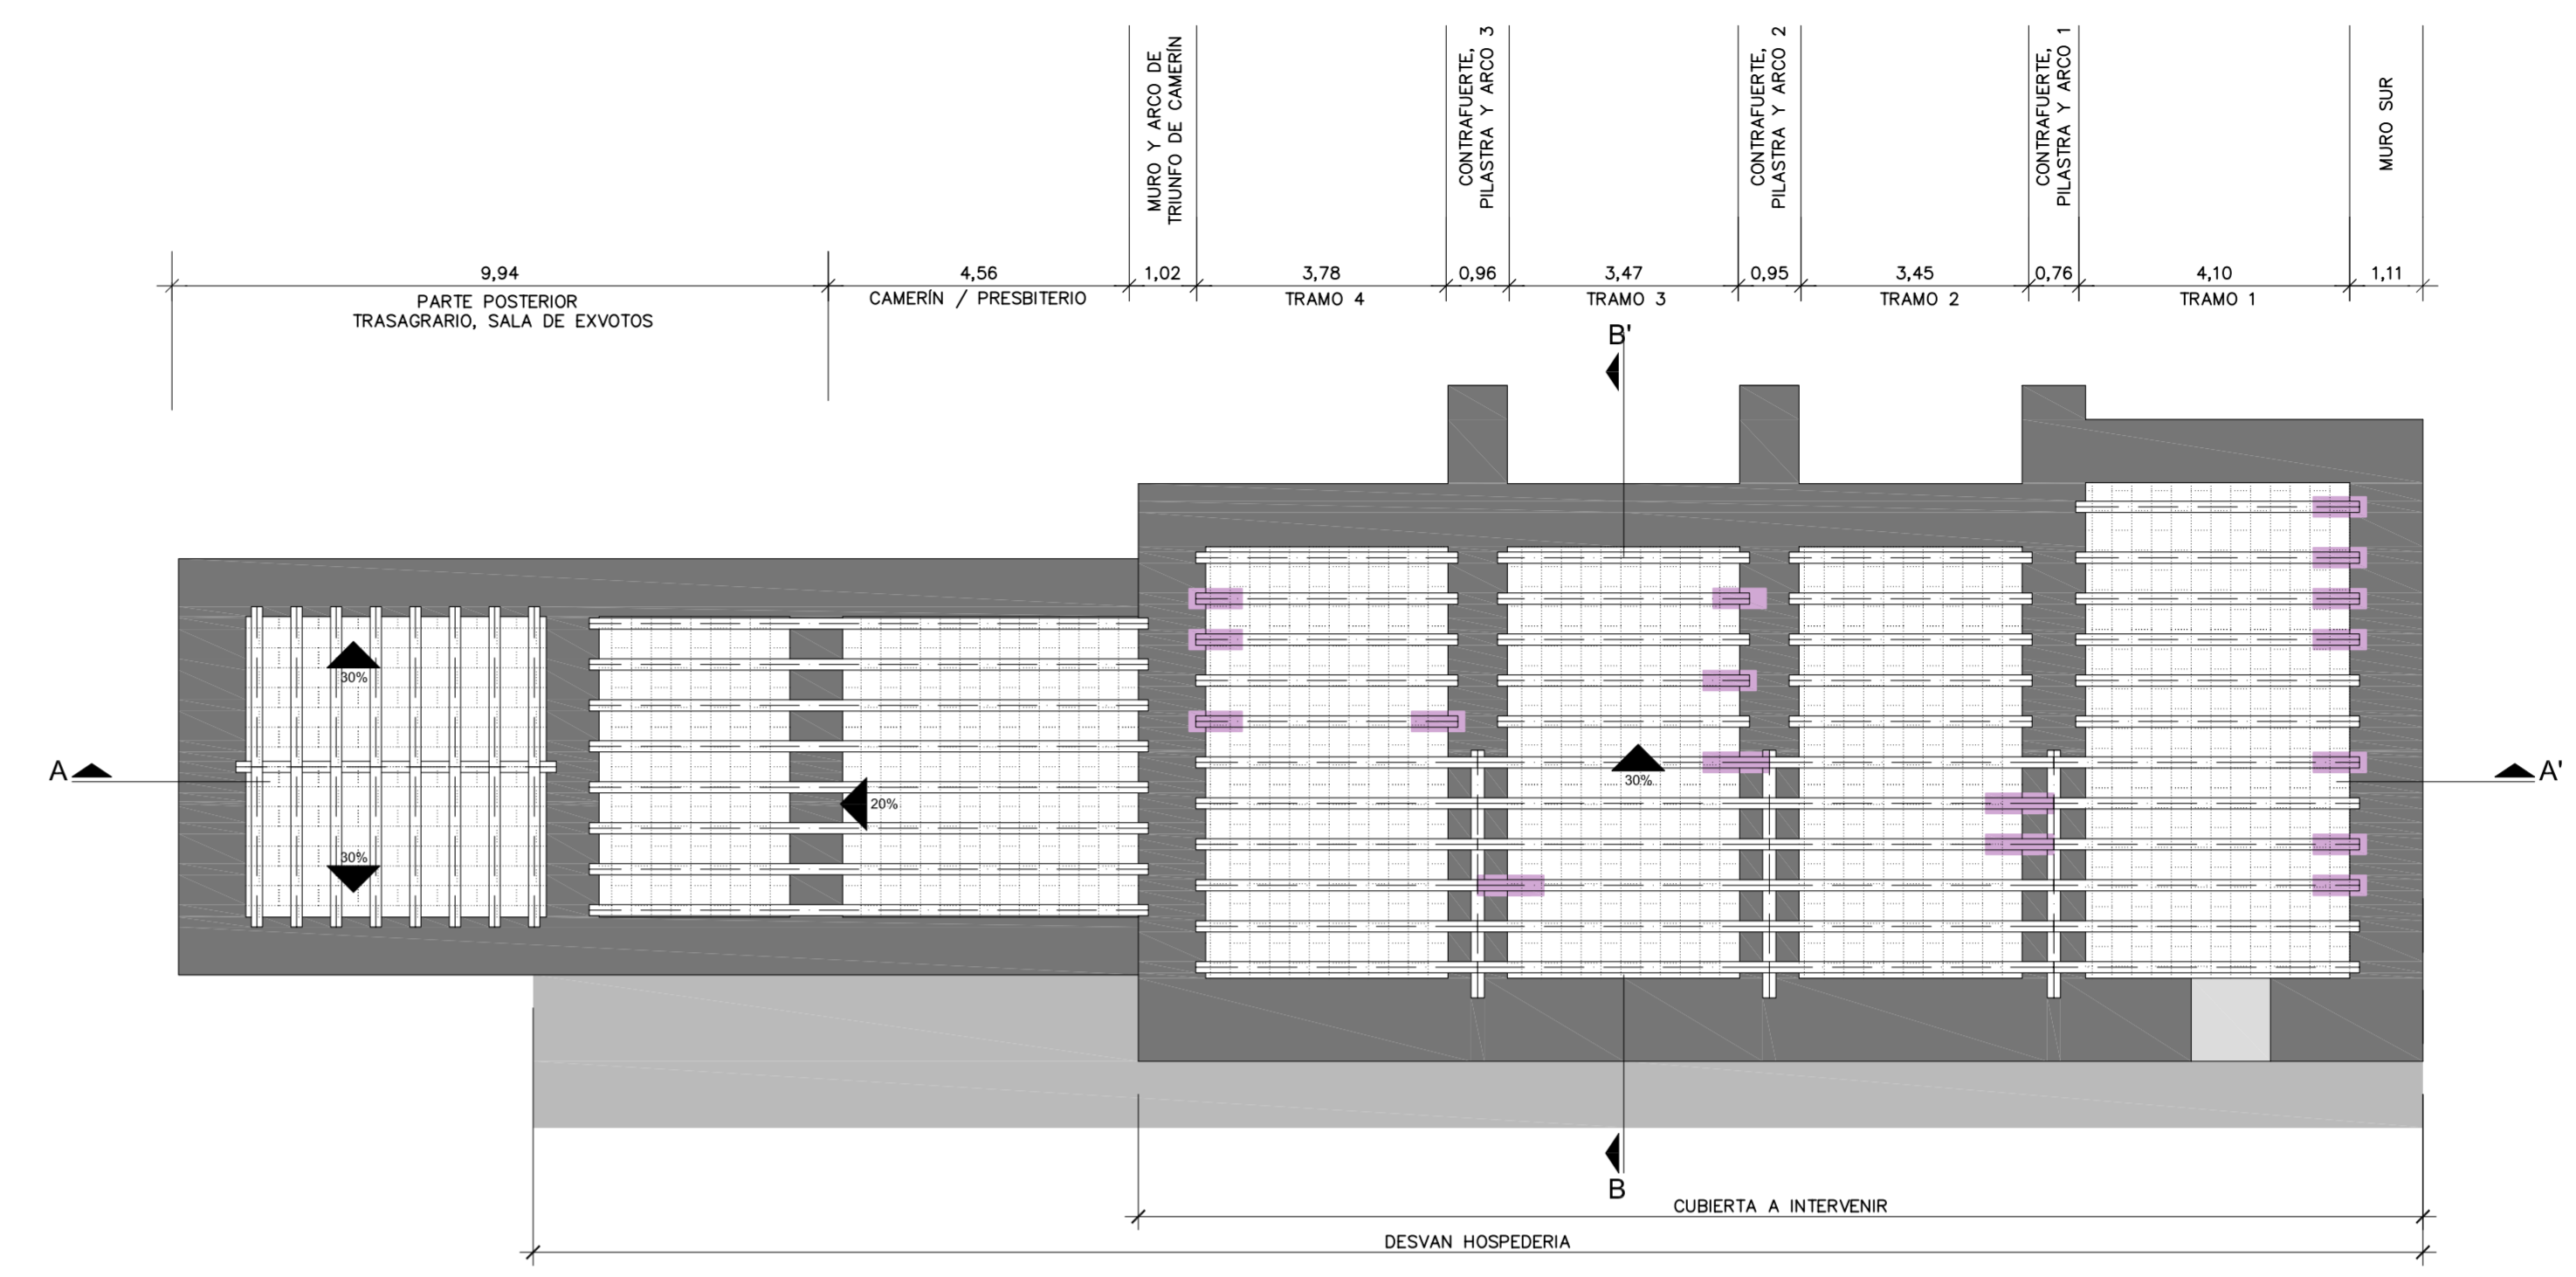
ESTRUCTURA COBERTA

- 3. Cubierta**
 - Tejas parcialmente dislocadas con mortero de agarre degradado
 - Falta de canalón
 - Vigas afectadas por podredumbre
 - 4. Pavimento**
 - Disgregaciones con pérdida de superficie
