ESTADO DE CONSERVACIÓN

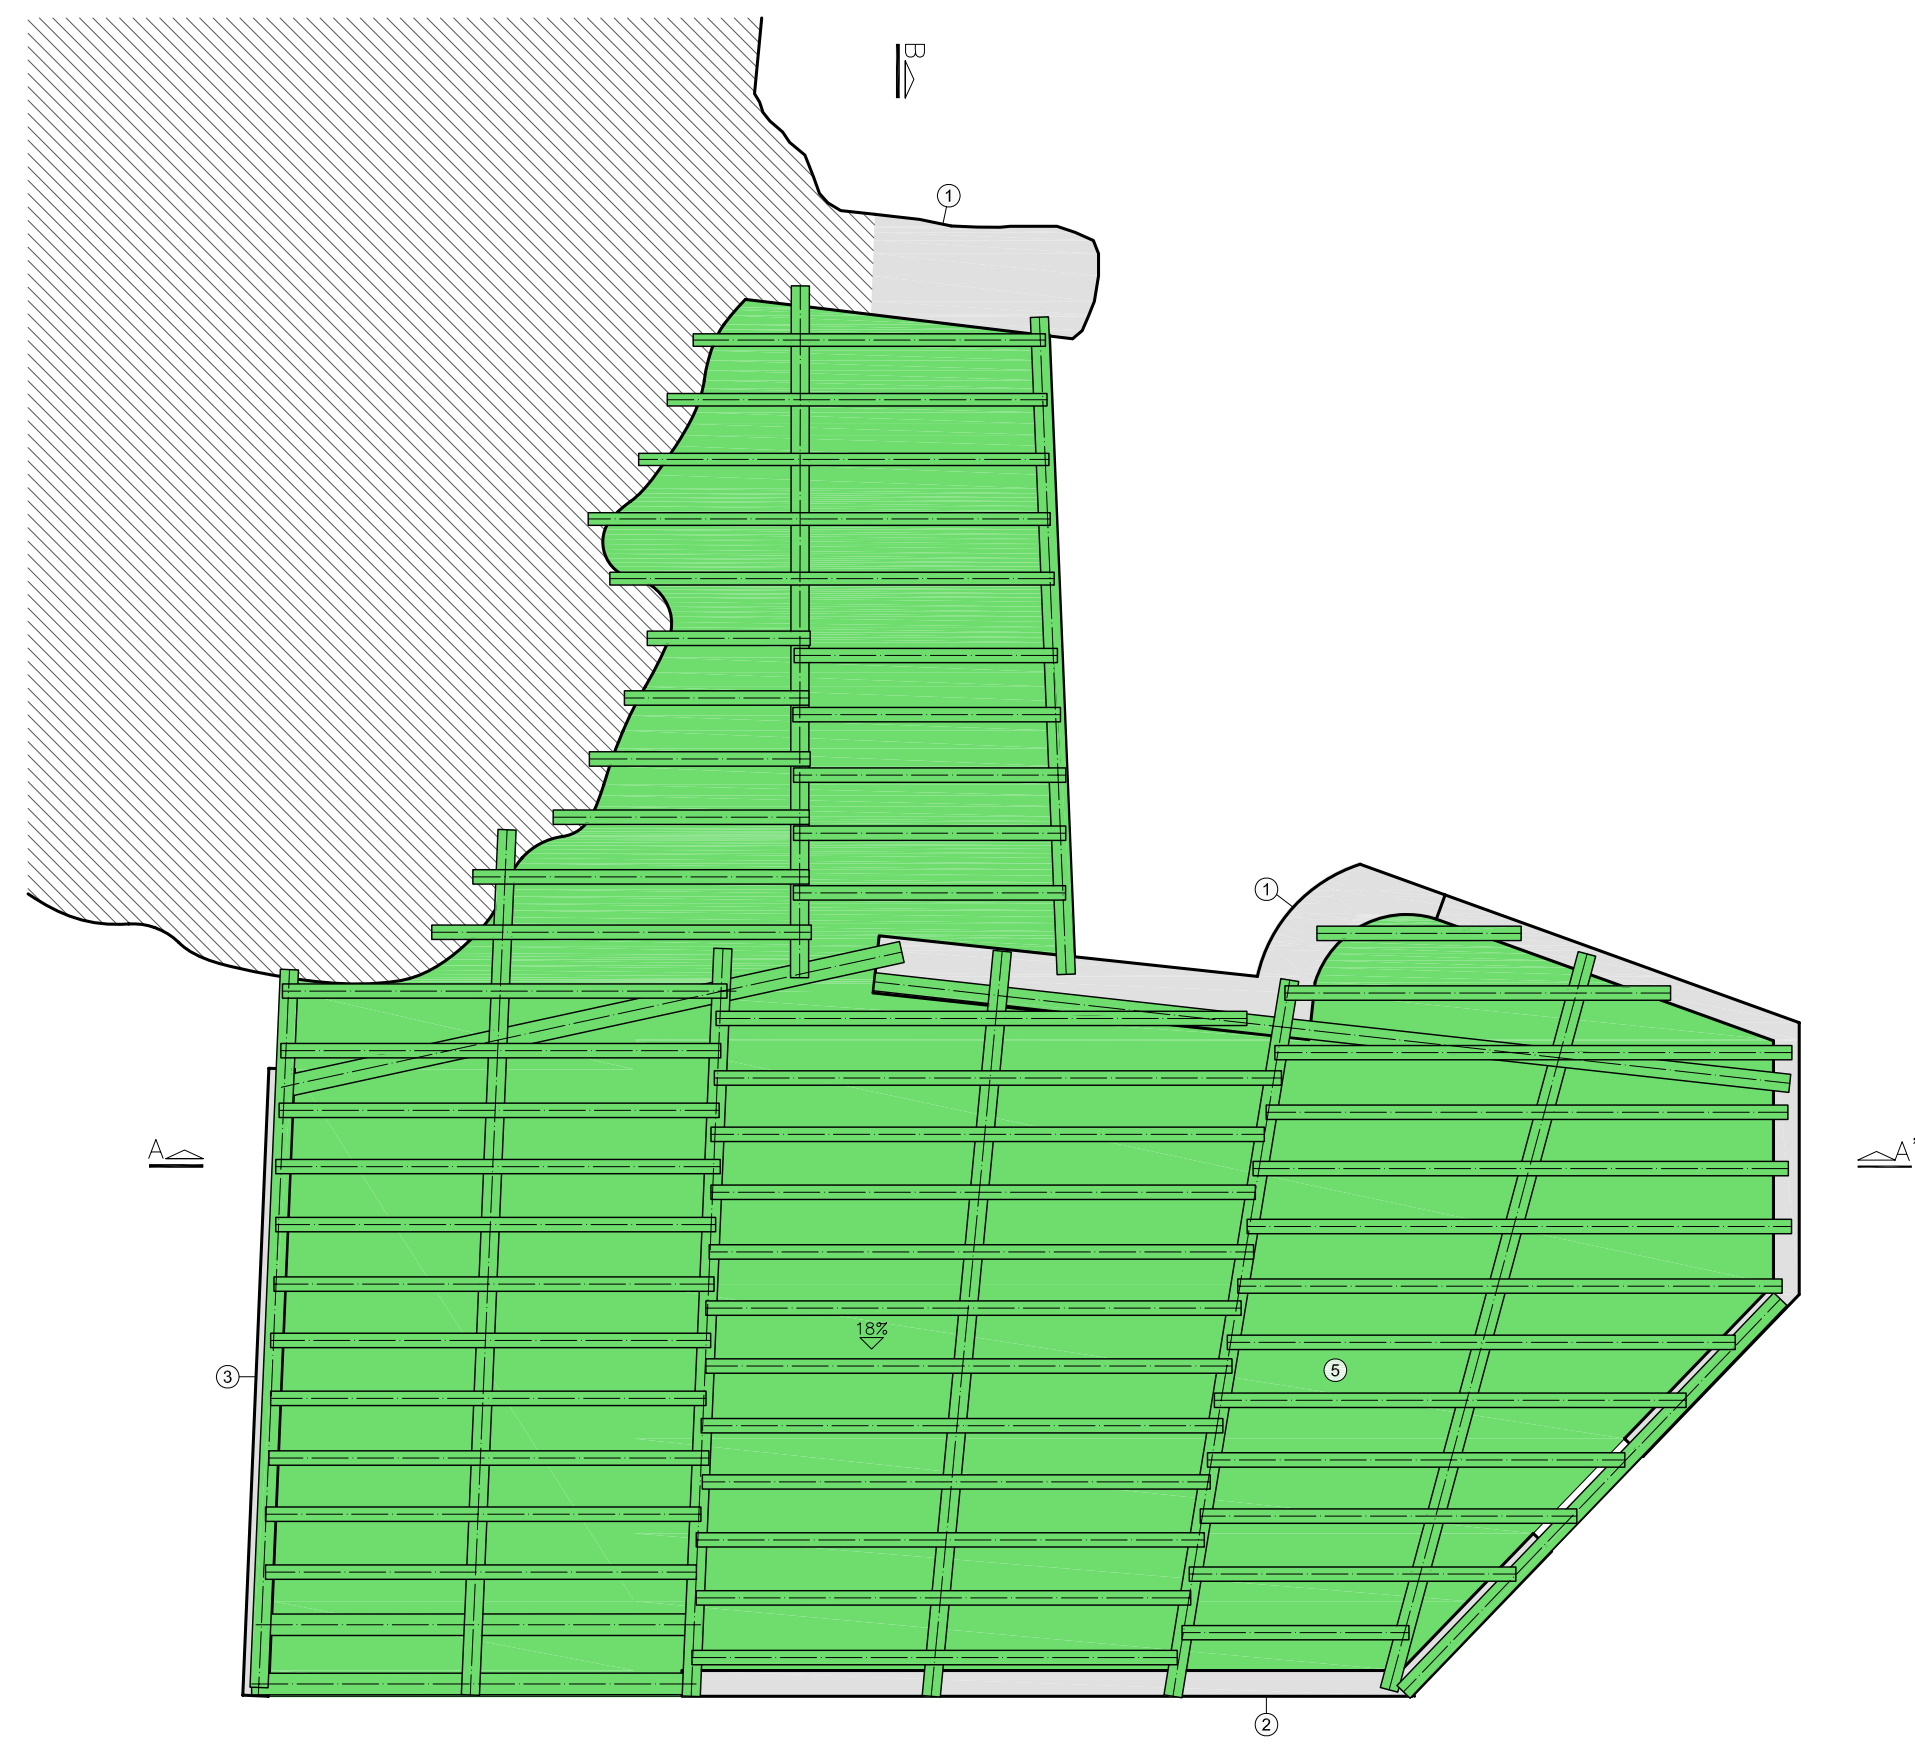
ENTRAMADO CUBIERTA (+4.80)

- Forjado degradado
- Conjunto de cubierta ruinosa
