PLANTA GENERAL

ESTADO DE CONSERVACIÓN

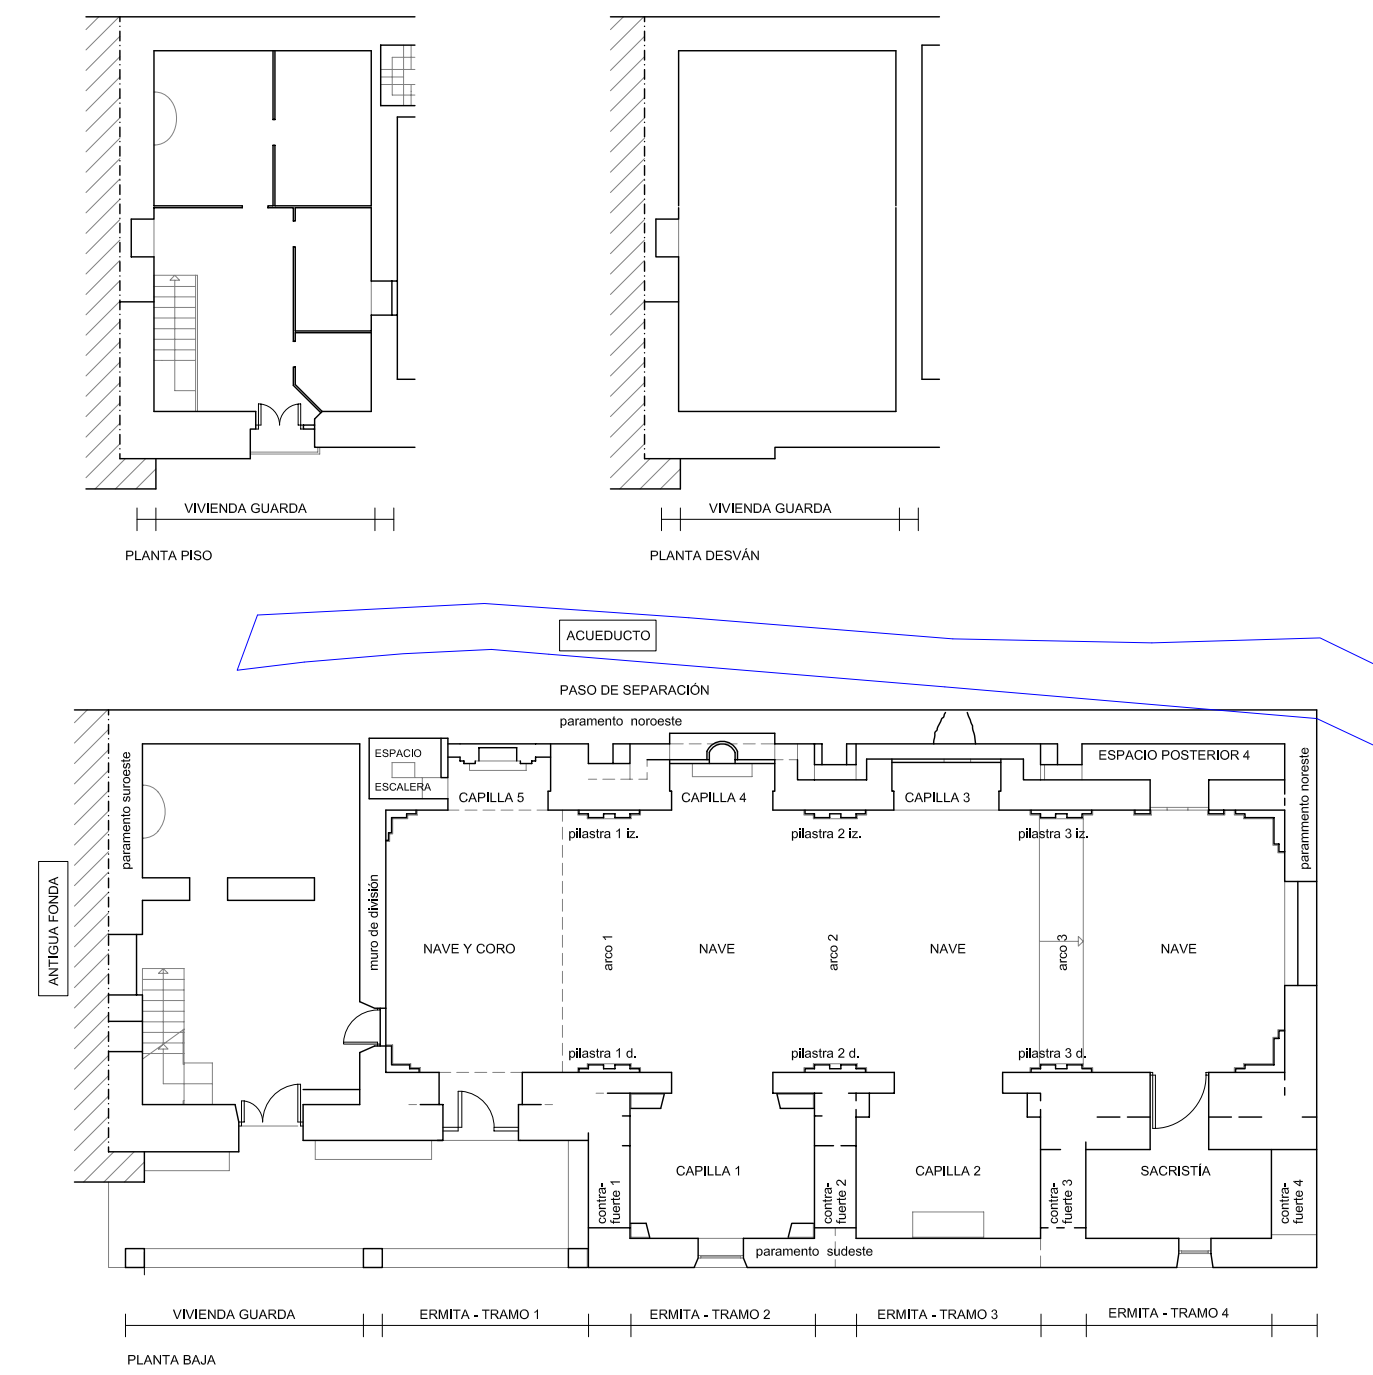
A. MODIFICACIÓN DEL ENTORNO

- 1. Construcciones adyacentes
- 2. Acumulación de tierras
- 3. Ampliación de carretera
- 4. Tubería de suministro de agua a Morella

B. DAÑOS EN MUROS, ARCOS Y BÓVEDAS

- 5. Humedades
- 6. Grietas y fisuras
- 7. Juntas descarnadas
- 8. Desplome
- 9. Aplastamiento
- 10. Falta de coronamiento / atado horizontal
- 11. Roturas de superficies / volúmenes

C. DAÑOS EN FORJADOS, TECHUMBRE DE MADERA Y CUBIERTA

- 12. Elementos de techumbre degradados
- 13. Falta de techumbre
- 14. Cubierta deficiente
- 15. Falta de cubierta
- 16. Elementos de cubierta ruinosos
- 17. Forjado degradado
