QUADRE D'ESTAT DE CONSERVACIÓ

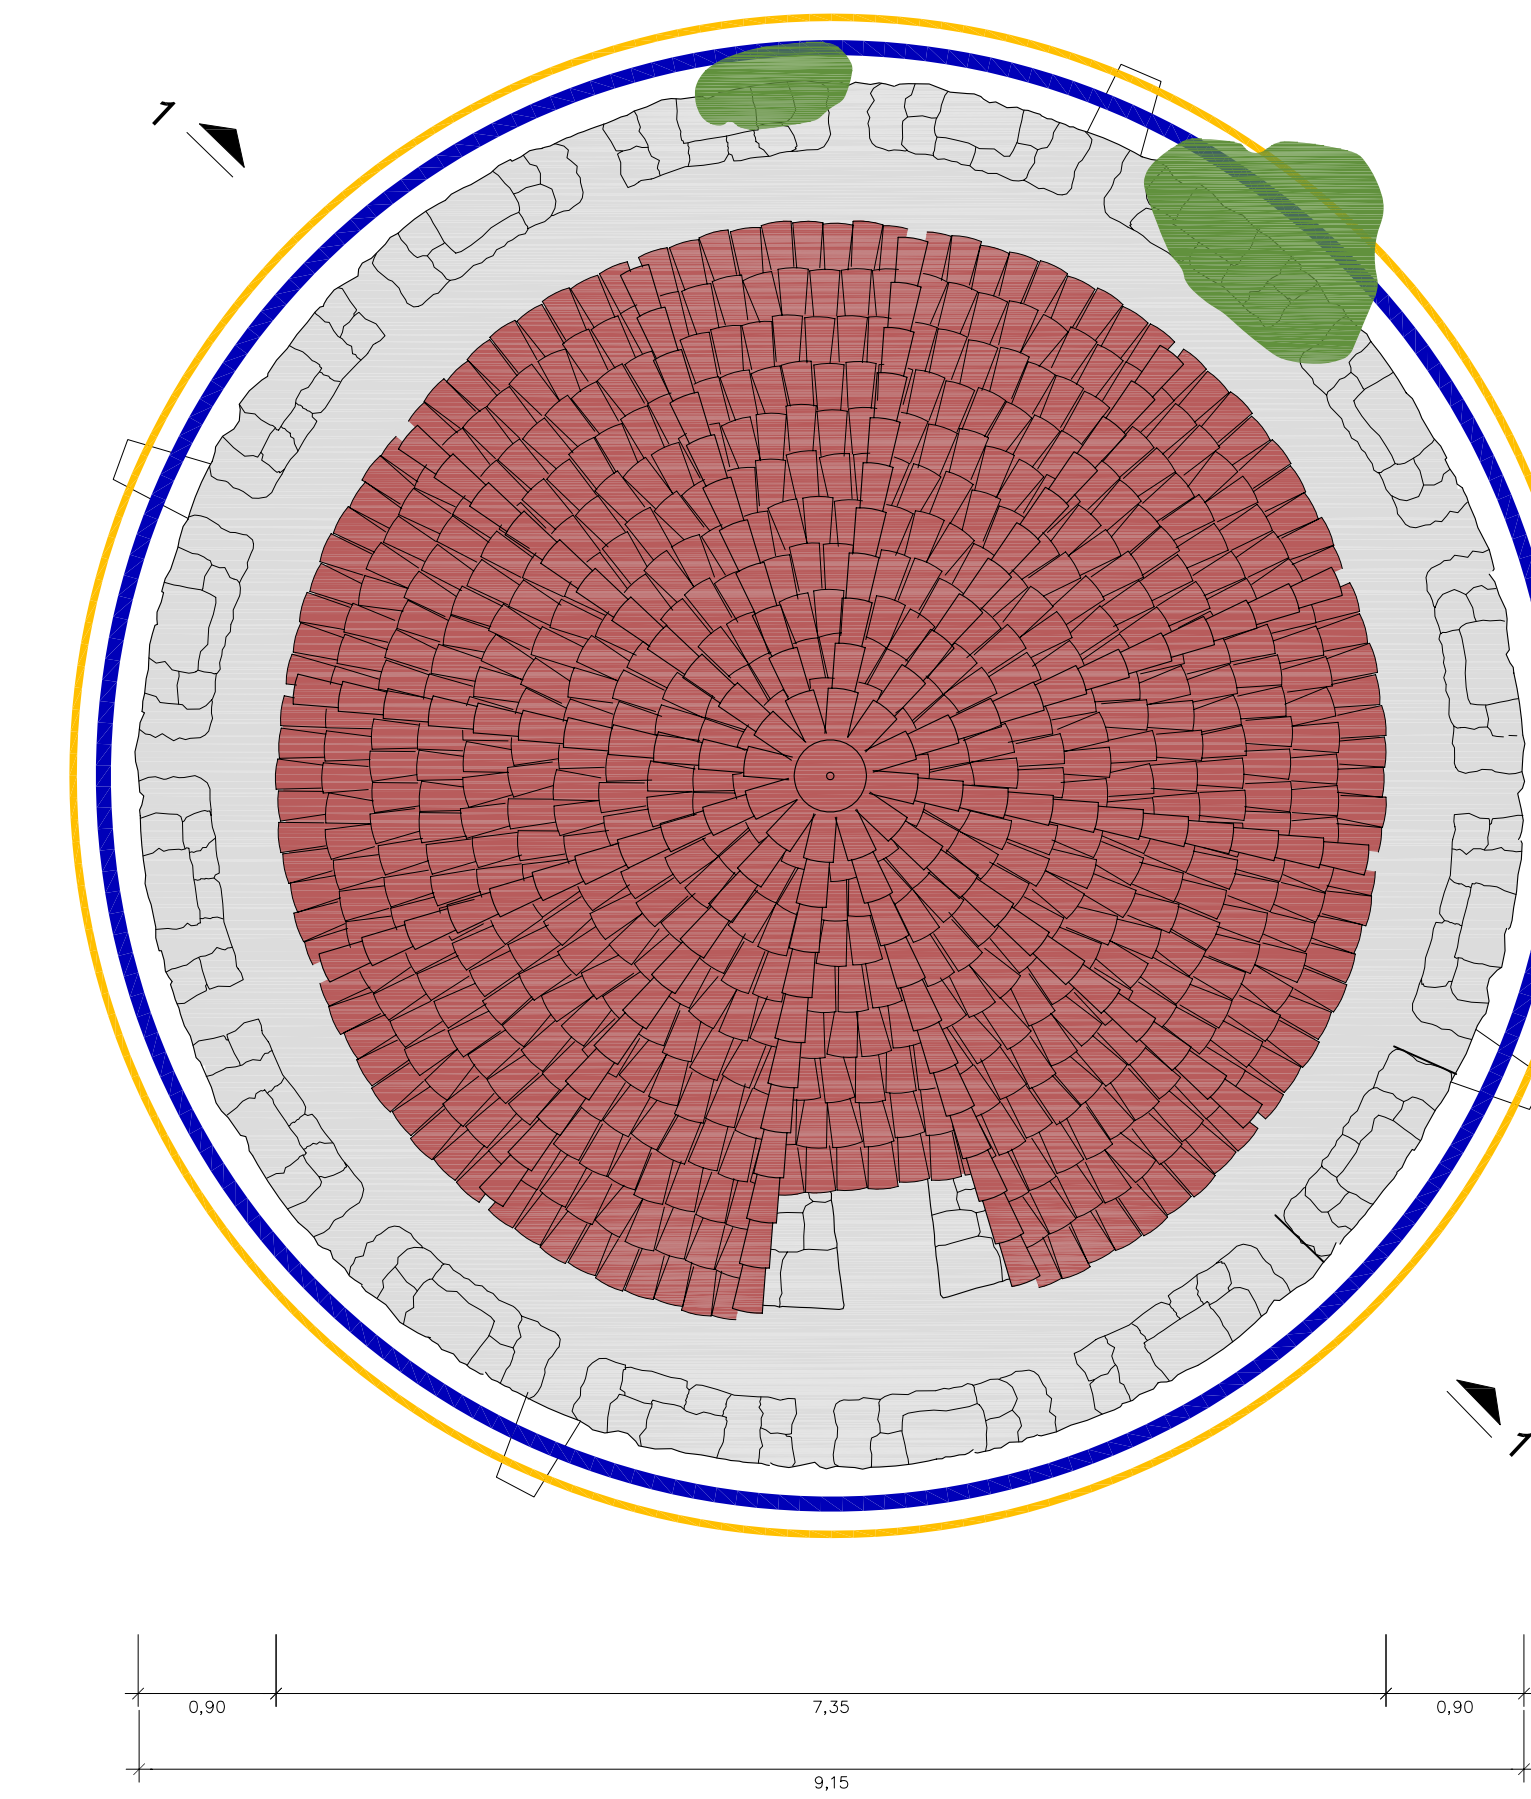
PLANTA NIVELL +22,75 - TEULADA

- Estructura de fusta de teulada ruïnosa
- Teulada ruïnosa
- Sostre de revoltons ruïnós
