CUADRO DE ESTADO ACTUAL DE CONSERVACIÓN

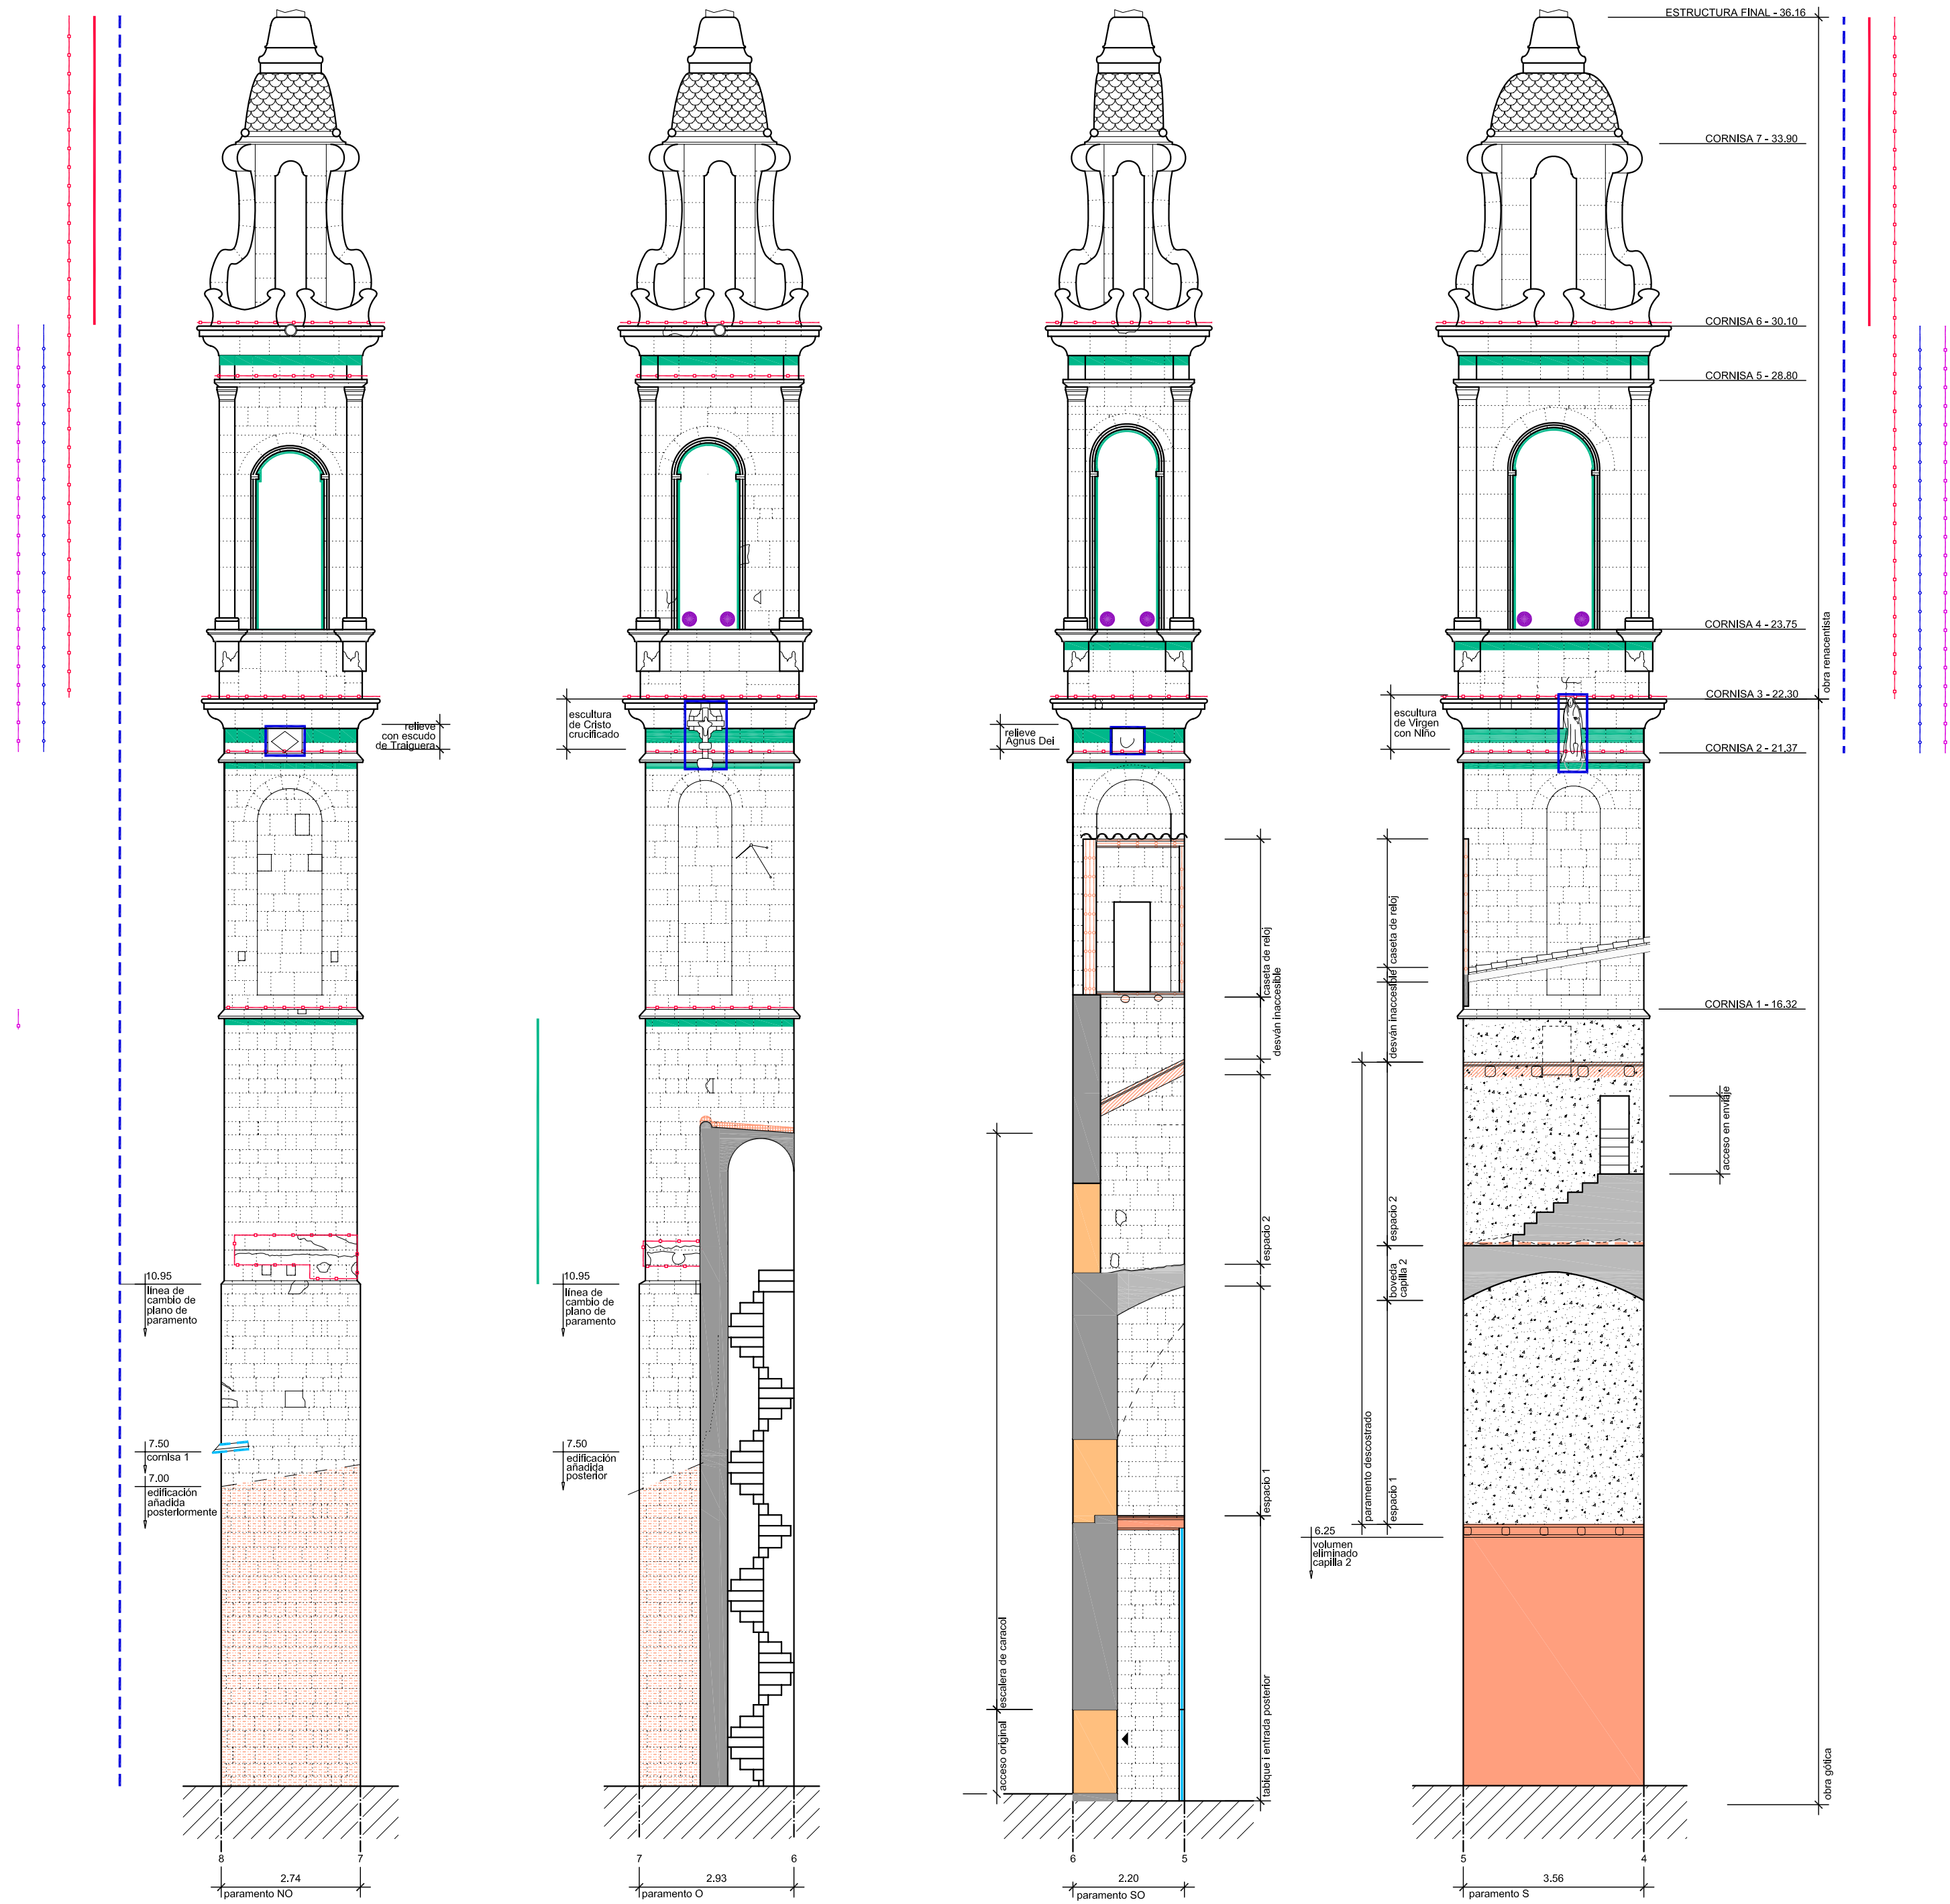
1. EDIFICACIONES Y ELEMENTOS CONSTRUIDOS ADOSADOS DEGRADADOS O INADECUADOS

FORJADO LEÑOSO EN ESPACIO UNO	
PAVIMENTO EN ESPACIO DOS	
FORJADO LEÑOSO EN ESPACIO DOS	
EDIFICACIÓN EN LA PLAZA NORTE	
CASETA DE RELOJ	
TABIQUE CON PUERTA DE ACCESO ACTUAL A CAMPANAR	
CORNISA PARCIAL	
CORONAMIENTO Y DESAGÜE DE CUERPO DE CARACOL

2. SILLERÍA Y DECORACIÓN PÉTREA

MORTERO DE JUNTAS DEGRADADO, JUNTAS DESCARNADAS	
GRIETAS Y FISURAS	
FRACTURAS DE PIEDRA CON PÉRDIDA DE VOLUMEN	
VOLUMEN PÉTREO ELIMINADO INTENCIONADAMENTE	
PIEDRA DESAGREGADA CON PÉRDIDAS DE RELIEVE	
DESCAMACIONES Y DESPLACACIONES CON PÉRDIDAS DE RELIEVE	
CONCRECIONES CALCÁREAS	
PRESENCIA DE SALES	
RESTOS DE PÁTINA	
BIODETERIORO	
ELEMENTOS METÁLICOS ANCLADOS Y MALLAS PROTECTORAS ROTAS

3. ELEMENTOS DE MADERA

FALTA DE PUERTA EN ACCESO A ESCALERA GÓTICA, EN ACCESO A ESPACIO UNO, EN ACCESO A ESPACIO DOS	
ESCALERA DE MADERA DEFECTUOSA EN ACCESO A CUERPO SUPERIOR

4. INSTALACIÓN ELÉCTRICA

EMPLAZAMIENTO DE ALTAVOCES INADECUADO	
CABLES DE RELOJ MUNICIPAL Y DE TOQUE DE CAMPANAS SUJETOS A LA SILLERÍA DE FORMA DAÑINA
