ELEMENTOS CONSTITUYENTES DE LA FACHADA

CUADRO DE CONSERVACIÓN

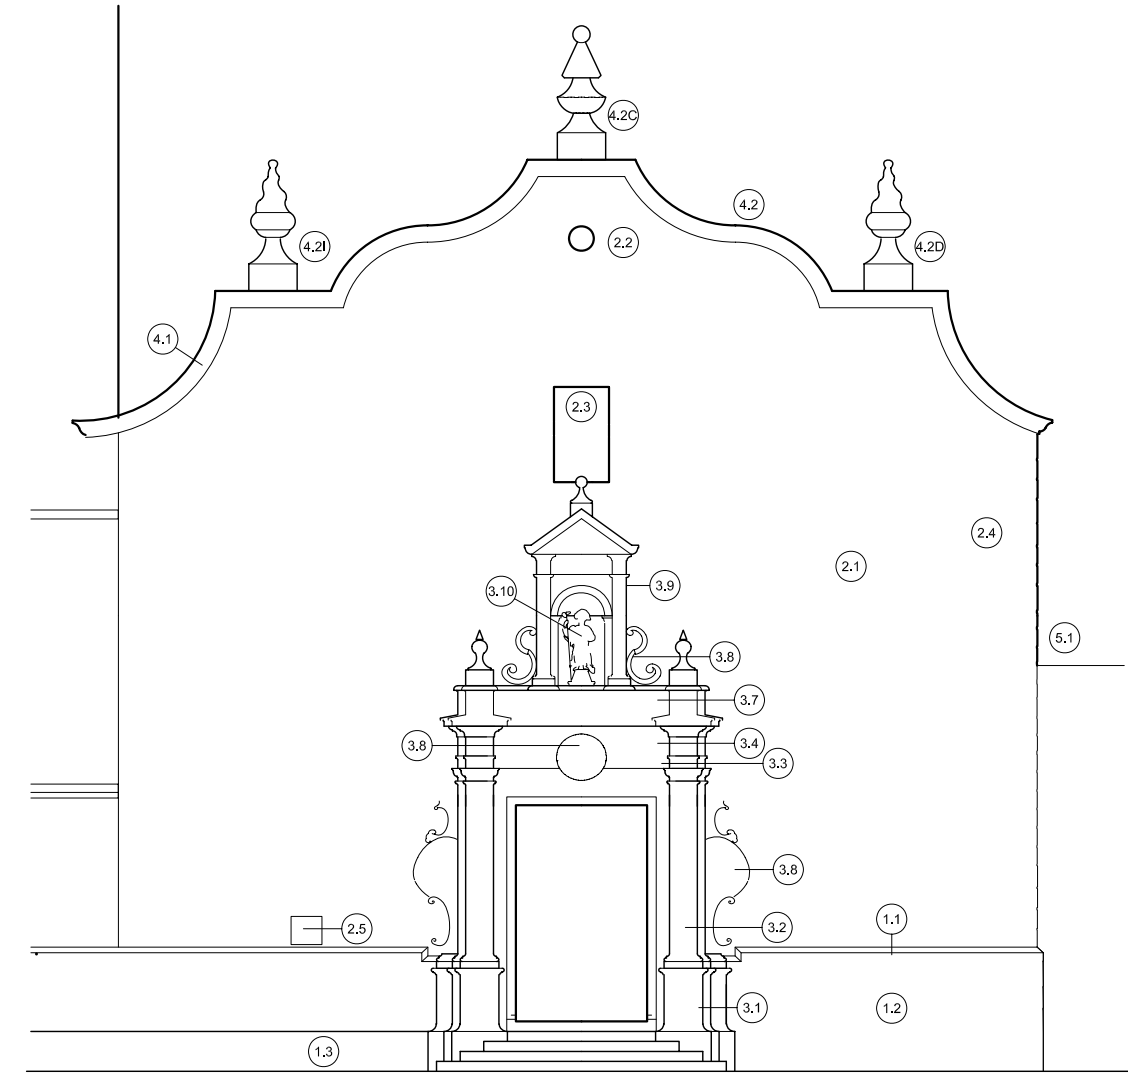
Sector - Elemento (lado derecho: D, centro: C, lado izquierdo: I)

- 1. Zócalo**
 - 1.1. Paramento revocado
 - 1.2. Cornisa superior
 - 1.3. Banco corrido
- 2. Paramento principal**
 - 2.1. Revocos con despiece fingido de sillares
 - 2.2. Ventana circular
 - 2.3. Ventana rectangular
 - 2.4. Esquina con sillares
 - 2.5. Placa conmemorativa
- 3. Entrada**
 - 3.1. Pedestal base
 - 3.2. Jambas y pilastras
 - 3.3. Dintel
 - 3.4. Entablado
 - 3.5. Escudo St Jordi
 - 3.6. Orla lateral
 - 3.7. Cornisa base de templete
 - 3.8. Florón y orla de cornisa
 - 3.9. Templete
 - 3.10. Escultura de St Jaume
- 4. Coronamiento**
 - 4.1. Cornisa dovelada
 - 4.2. Florón
 - 4.3. Mampostería
- 5. Paramento lateral**
 - 5.1. Sillares
