CUADRO DE ESTADO ACTUAL DE CONSERVACIÓN

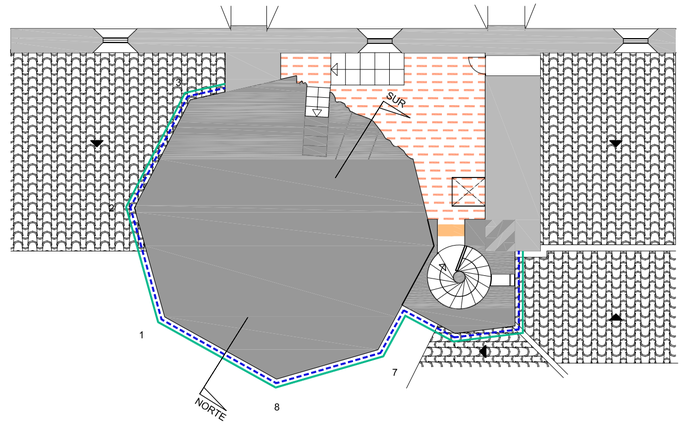
PLANTA NIVEL 3 - ESPACIO 2

FORJADO LEÑOSO EN ESPACIO 2
