PLANTA GENERAL

ESTADO DE CONSERVACIÓN

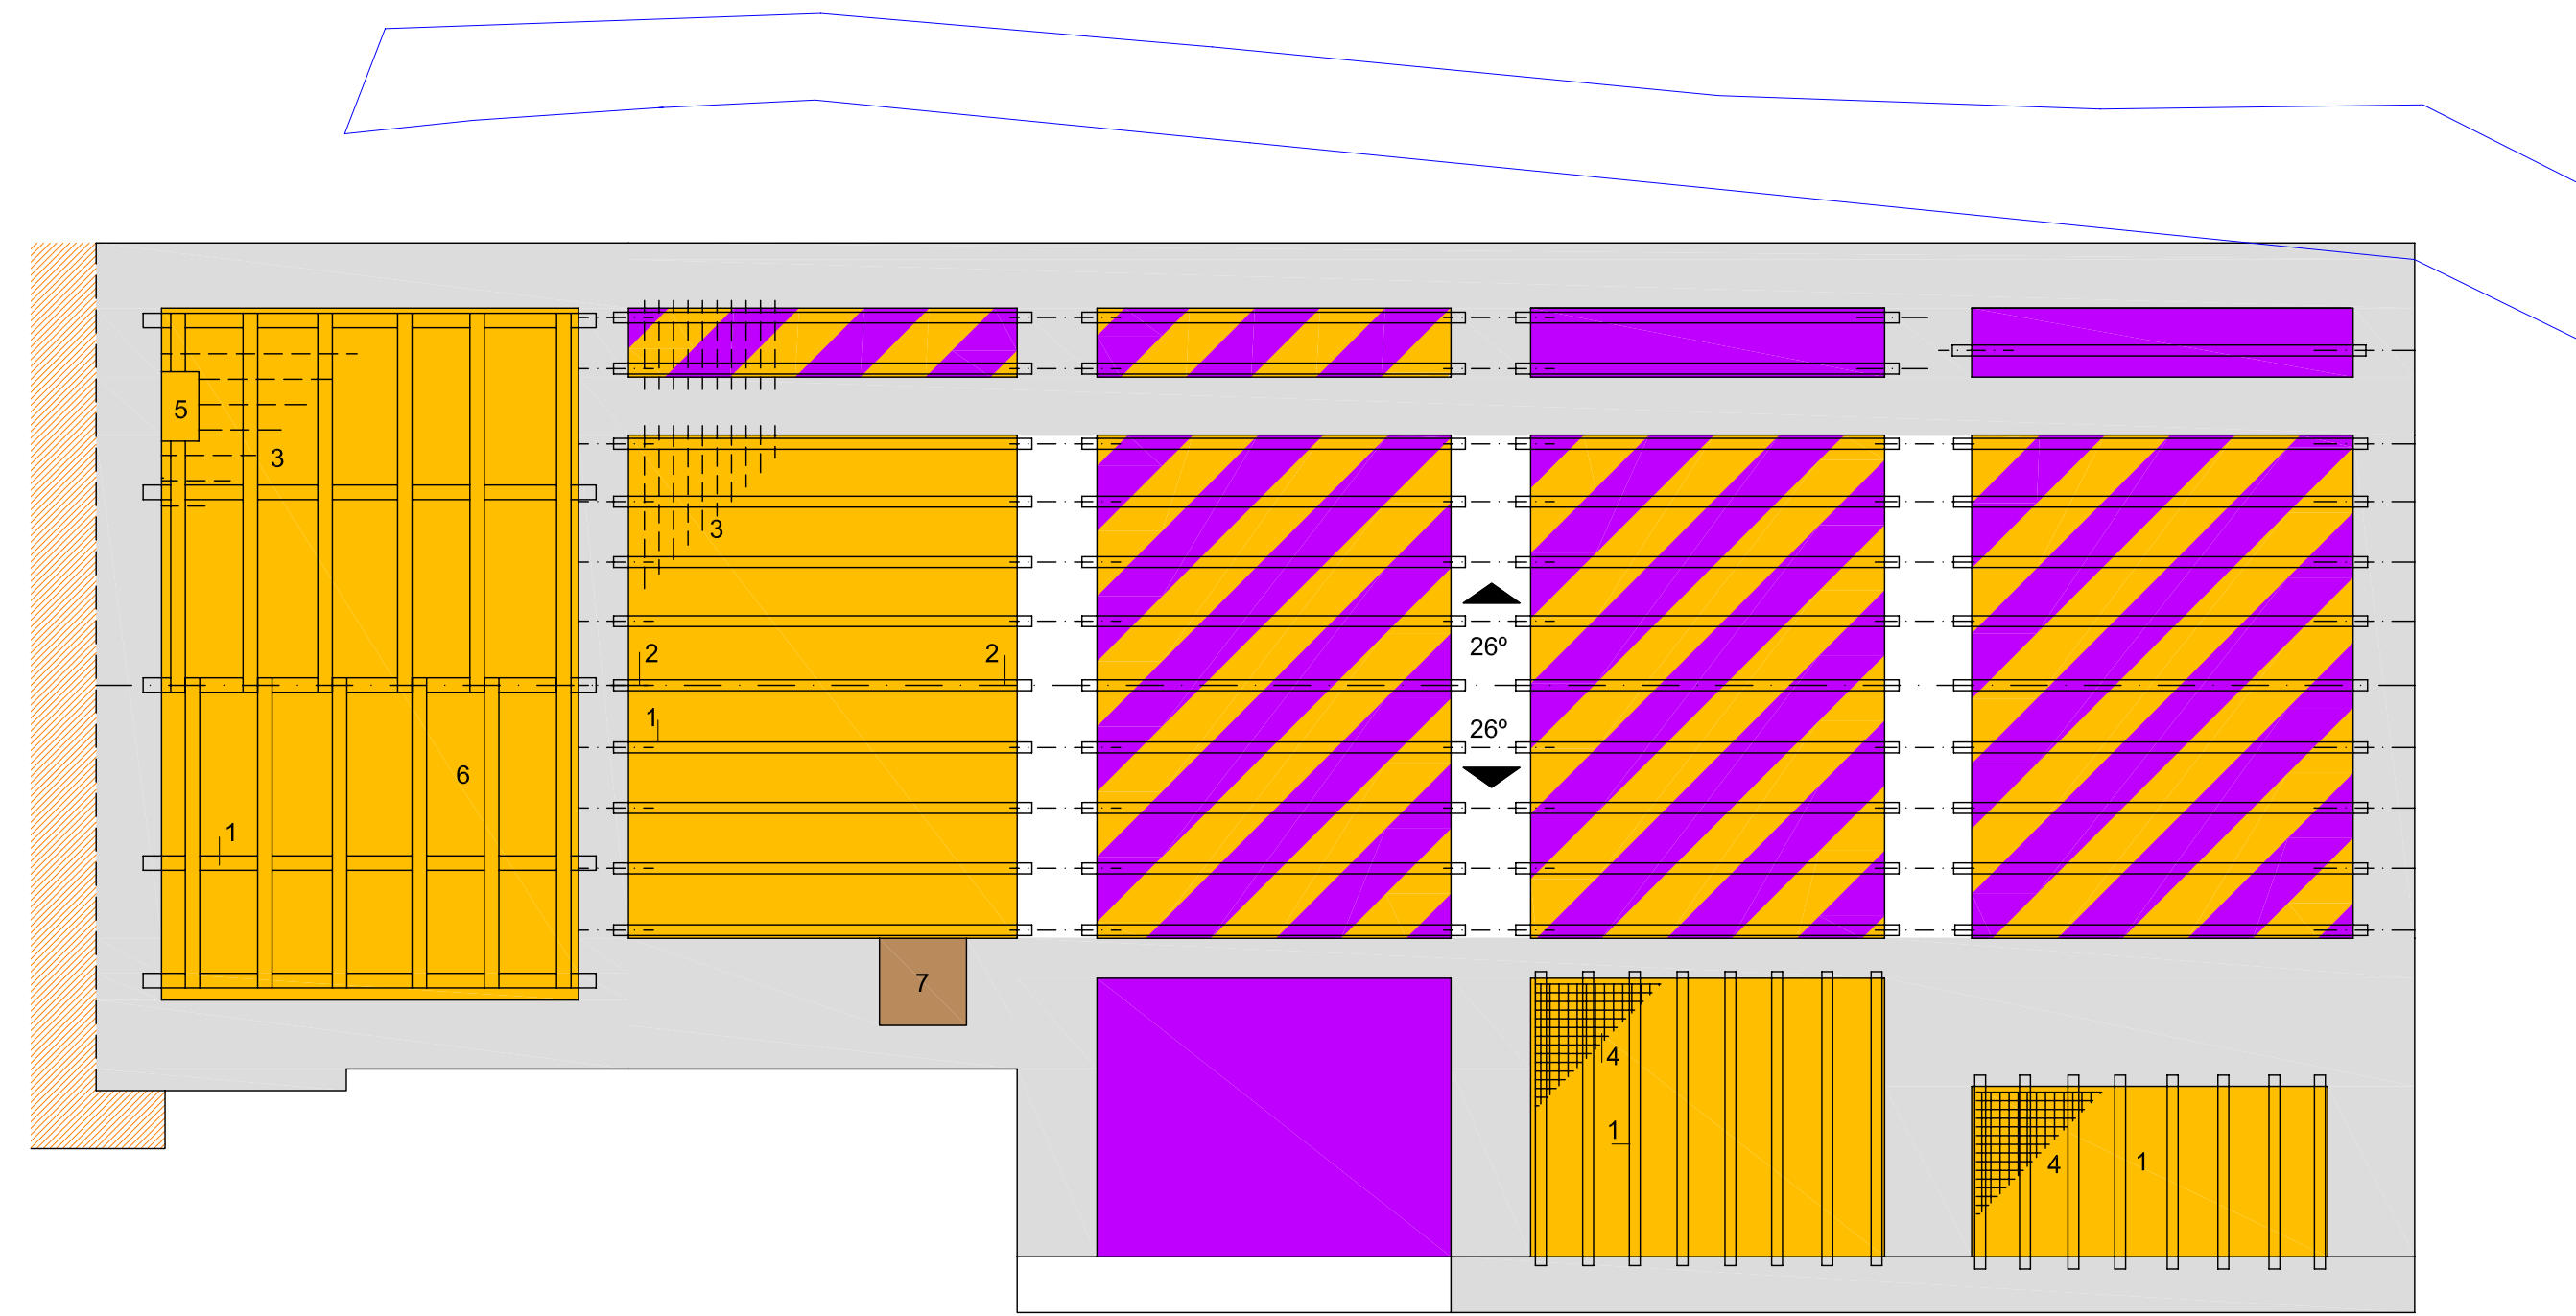
PLANTA ESTRUCTURA DE TECHUMBRE DE MADERA

C. DAÑOS EN FORJADOS, TECHUMBRE DE MADERA Y CUBIERTA

- 12. Elementos de techumbre degradados
- 13. Falta de techumbre
- 14. Cubierta deficiente
- 15. Falta de cubierta
- 16. Elementos de cubierta ruinosos
- 17. Forjado degradado

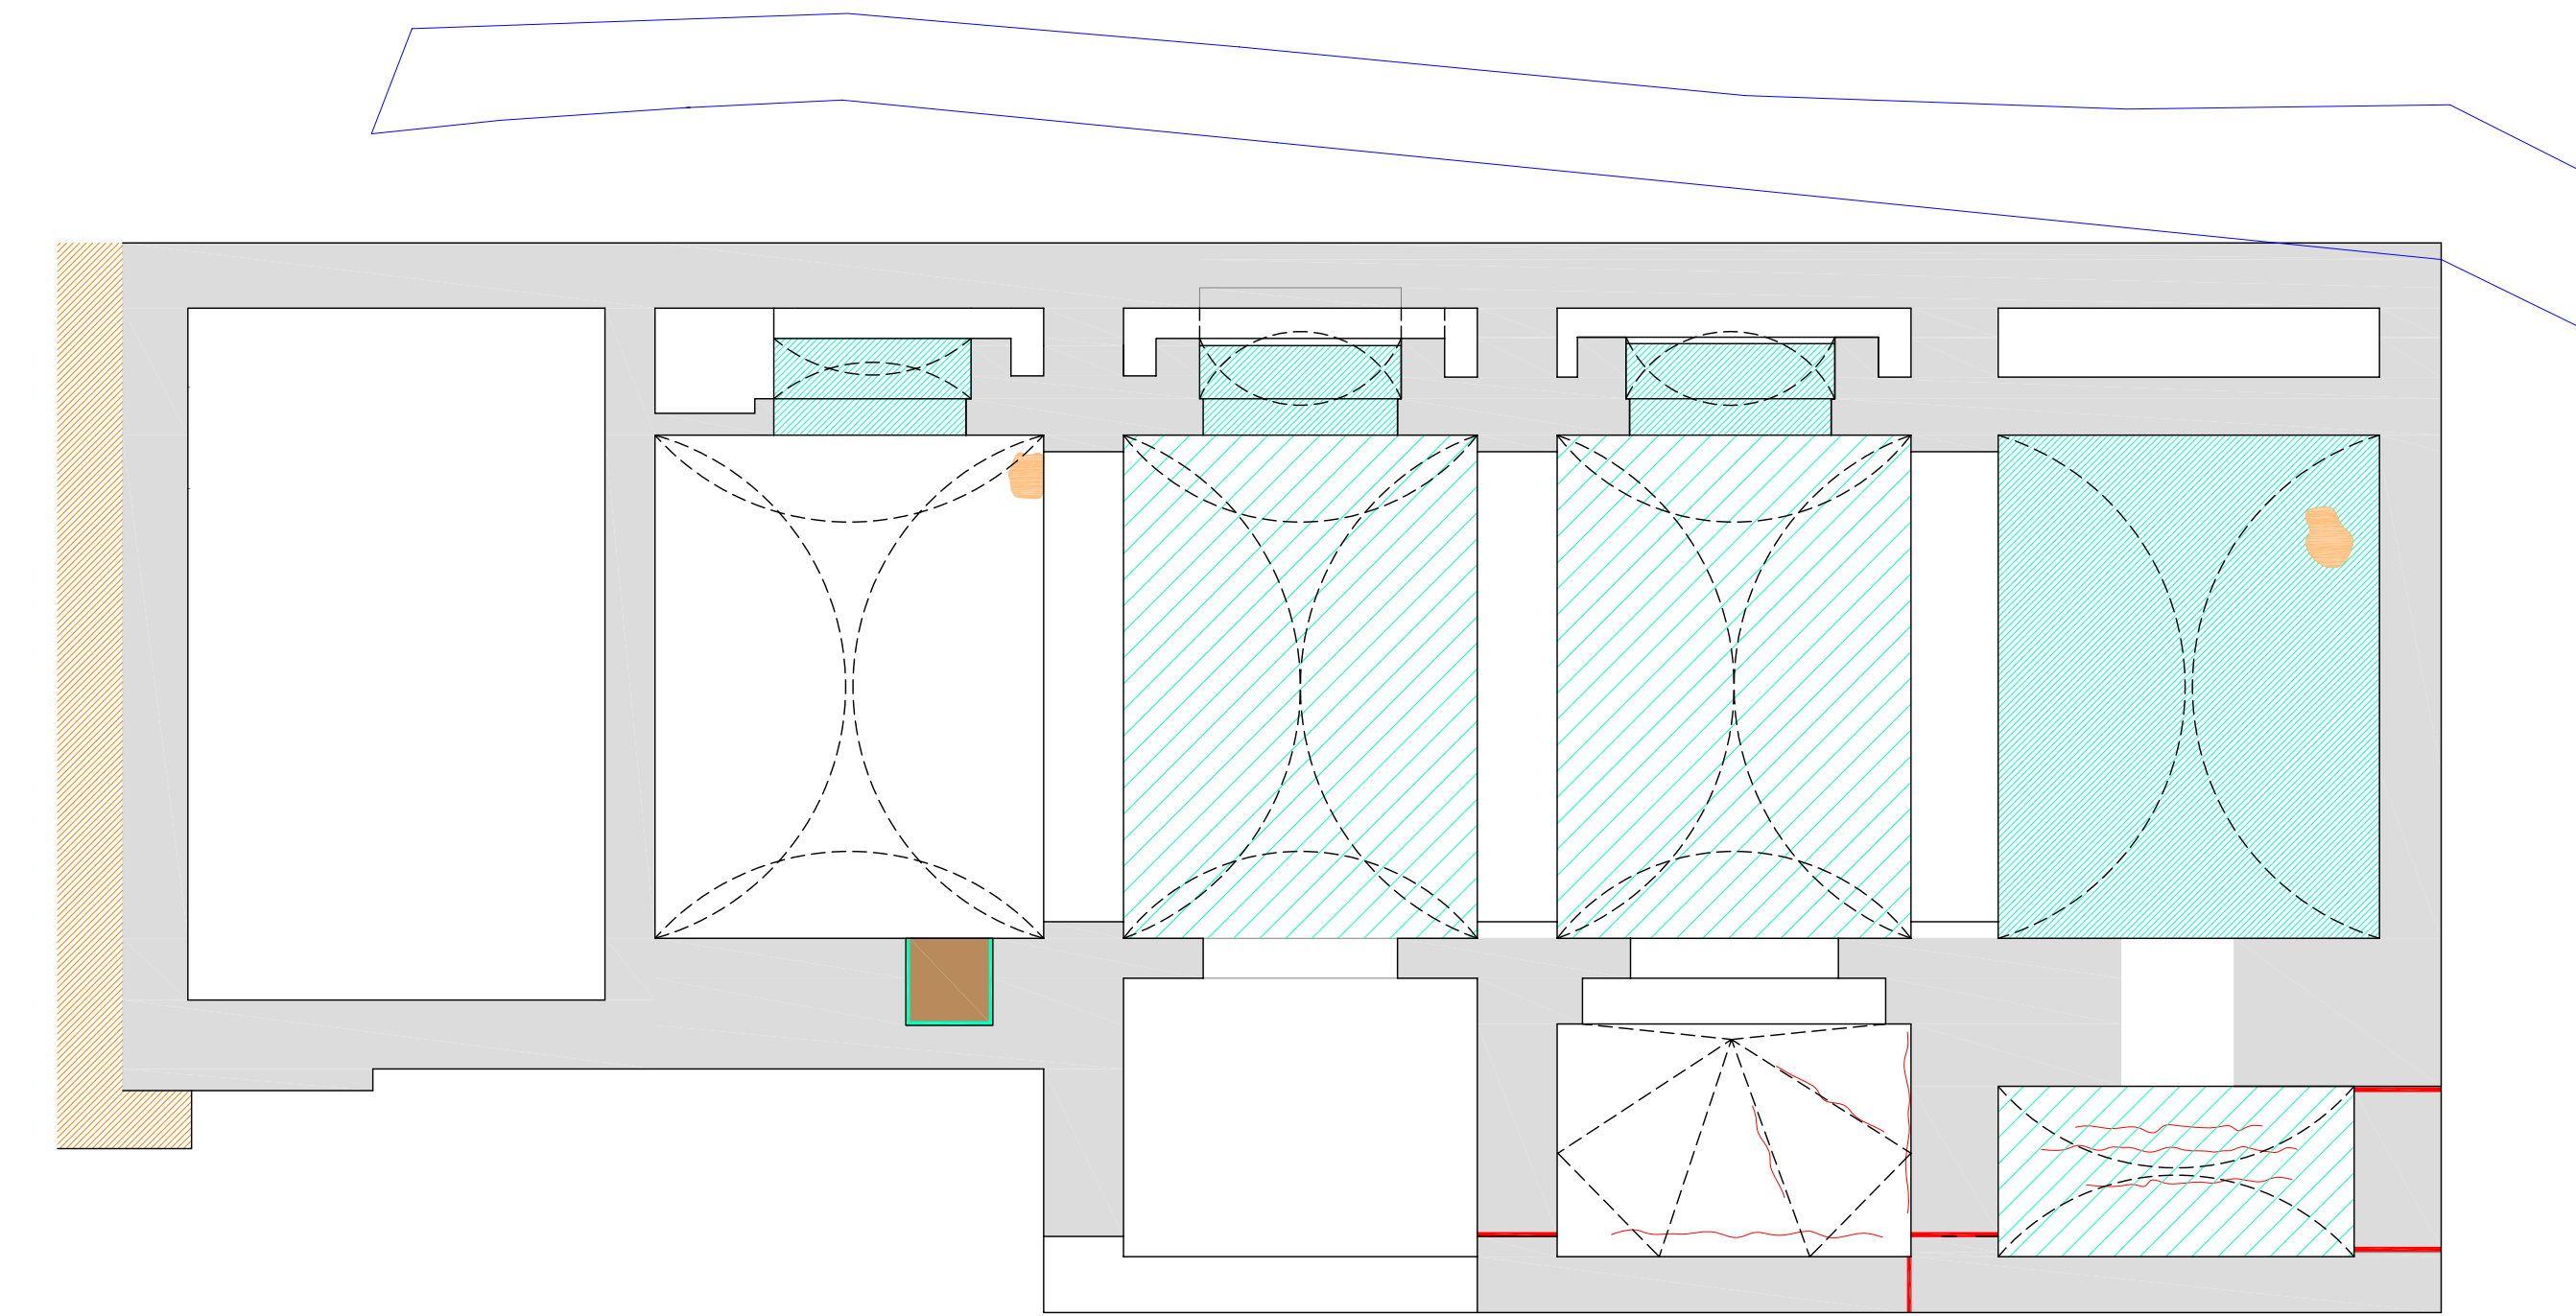
B. DAÑOS EN MUROS, ARCOS Y BÓVEDAS

- 5. Humedades
- 6. Grietas y fisuras
- 7. Juntas descarnadas
- 8. Desplome
- 9. Aplastamiento
- 10. Falta de coronamiento / atado horizontal
- 11. Roturas de superficies / volúmenes
