CUADRO DE ESTADO ACTUAL DE CONSERVACIÓN

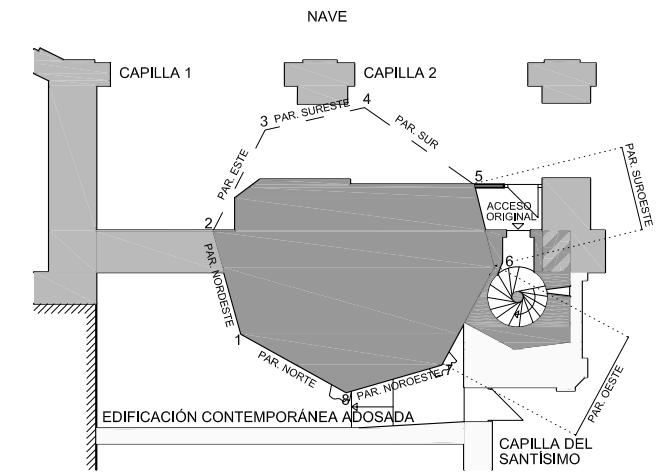
SITUACIÓN ESPACIAL

1. EDIFICACIONES Y ELEMENTOS CONSTRUIDOS ADOSADOS DEGRADADOS O INADECUADOS

FORJADO LEÑOSO EN ESPACIO UNO	
PAVIMENTO EN ESPACIO DOS	
FORJADO LEÑOSO EN ESPACIO DOS	
EDIFICACIÓN EN LA PLAZA NORTE	
CASETA DE RELOJ	
TABIQUE CON PUERTA DE ACCESO ACTUAL A CAMPANAR	
CORNISA PARCIAL	
CORONAMIENTO Y DESAGÜE DE CUERPO DE CARACOL

2. SILLERÍA Y DECORACIÓN PÉTREA

MORTERO DE JUNTAS DEGRADADO, JUNTAS DESCARNADAS	
GRIETAS Y FISURAS	
FRACTURAS DE PIEDRA CON PÉRDIDA DE VOLUMEN	
VOLUMEN PÉTREO ELIMINADO INTENCIONADAMENTE	
PIEDRA DESAGREGADA CON PÉRDIDAS DE RELIEVE	
DESCAMACIONES Y DESPLACACIONES CON PÉRDIDAS DE RELIEVE	
CONCRECIONES CALCÁREAS	
PRESENCIA DE SALES	
RESTOS DE PÁTINA	
BIODETERIORO	
ELEMENTOS METÁLICOS ANCLADOS Y MALLAS PROTECTORAS ROTAS

3. ELEMENTOS DE MADERA

FALTA DE PUERTA EN ACCESO A ESCALERA GÓTICA, EN ACCESO A ESPACIO UNO, EN ACCESO A ESPACIO DOS	
ESCALERA DE MADERA DEFECTUOSA EN ACCESO A CUERPO SUPERIOR

4. INSTALACIÓN ELÉCTRICA

EMPLAZAMIENTO DE ALTAVOCES INADECUADO	
CABLES DE RELOJ MUNICIPAL Y DE TOQUE DE CAMPANAS SUJETOS A LA SILLERÍA DE FORMA DAÑINA
