ESQUEMA DE PARETS I ENVANS

ESTRUCTURA

ESTAT DE CONSERVACIÓ I INTERVENCIÓ EN MURS

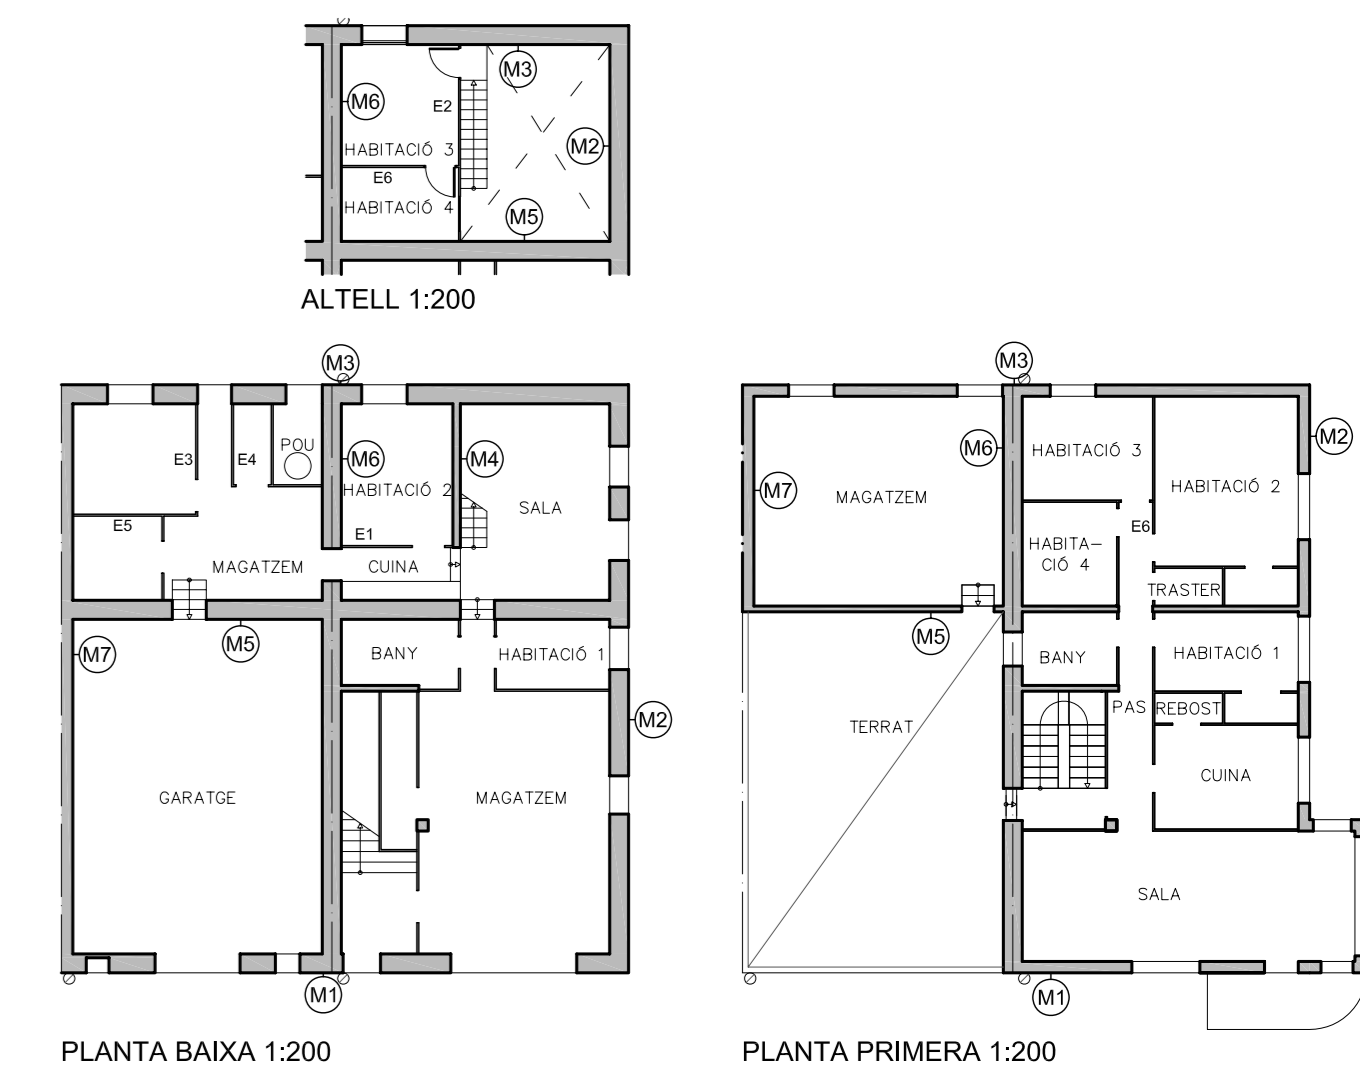
- M1. Façana a carrer Colón (casa, magatzem)
- M2. Façana a carrer lateral
- M3. Façana posterior (casa, magatzem)
- M4. Paret longitudinal casa
- M5. Paret transversal (casa i magatzem)
- M6. Paret mitgera (casa - magatzem)
- M7. Paret mitgera magatzem

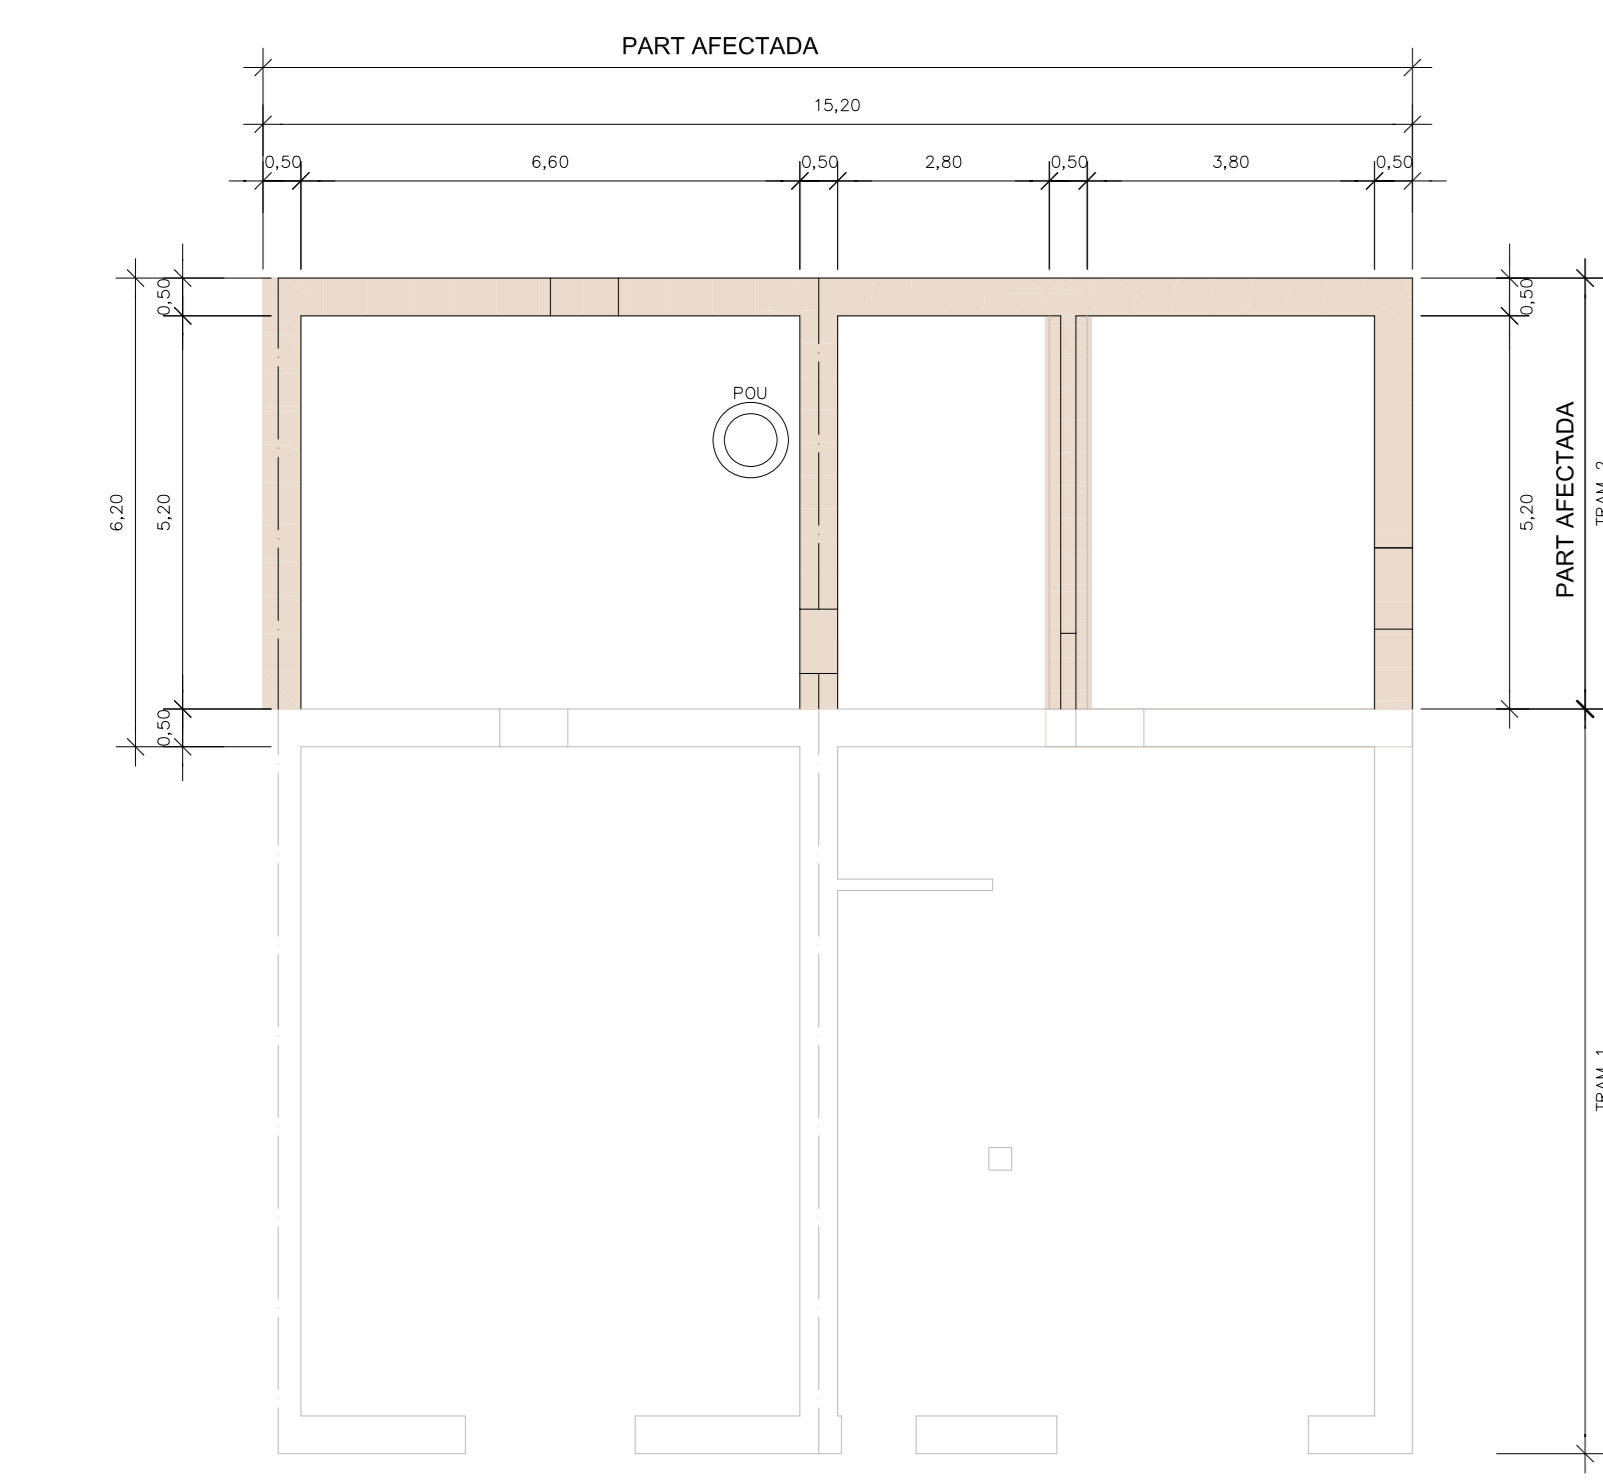
- Fonamentació deficient
- Esquerdes i fissures / Consolidació d'esquerdes i fissures

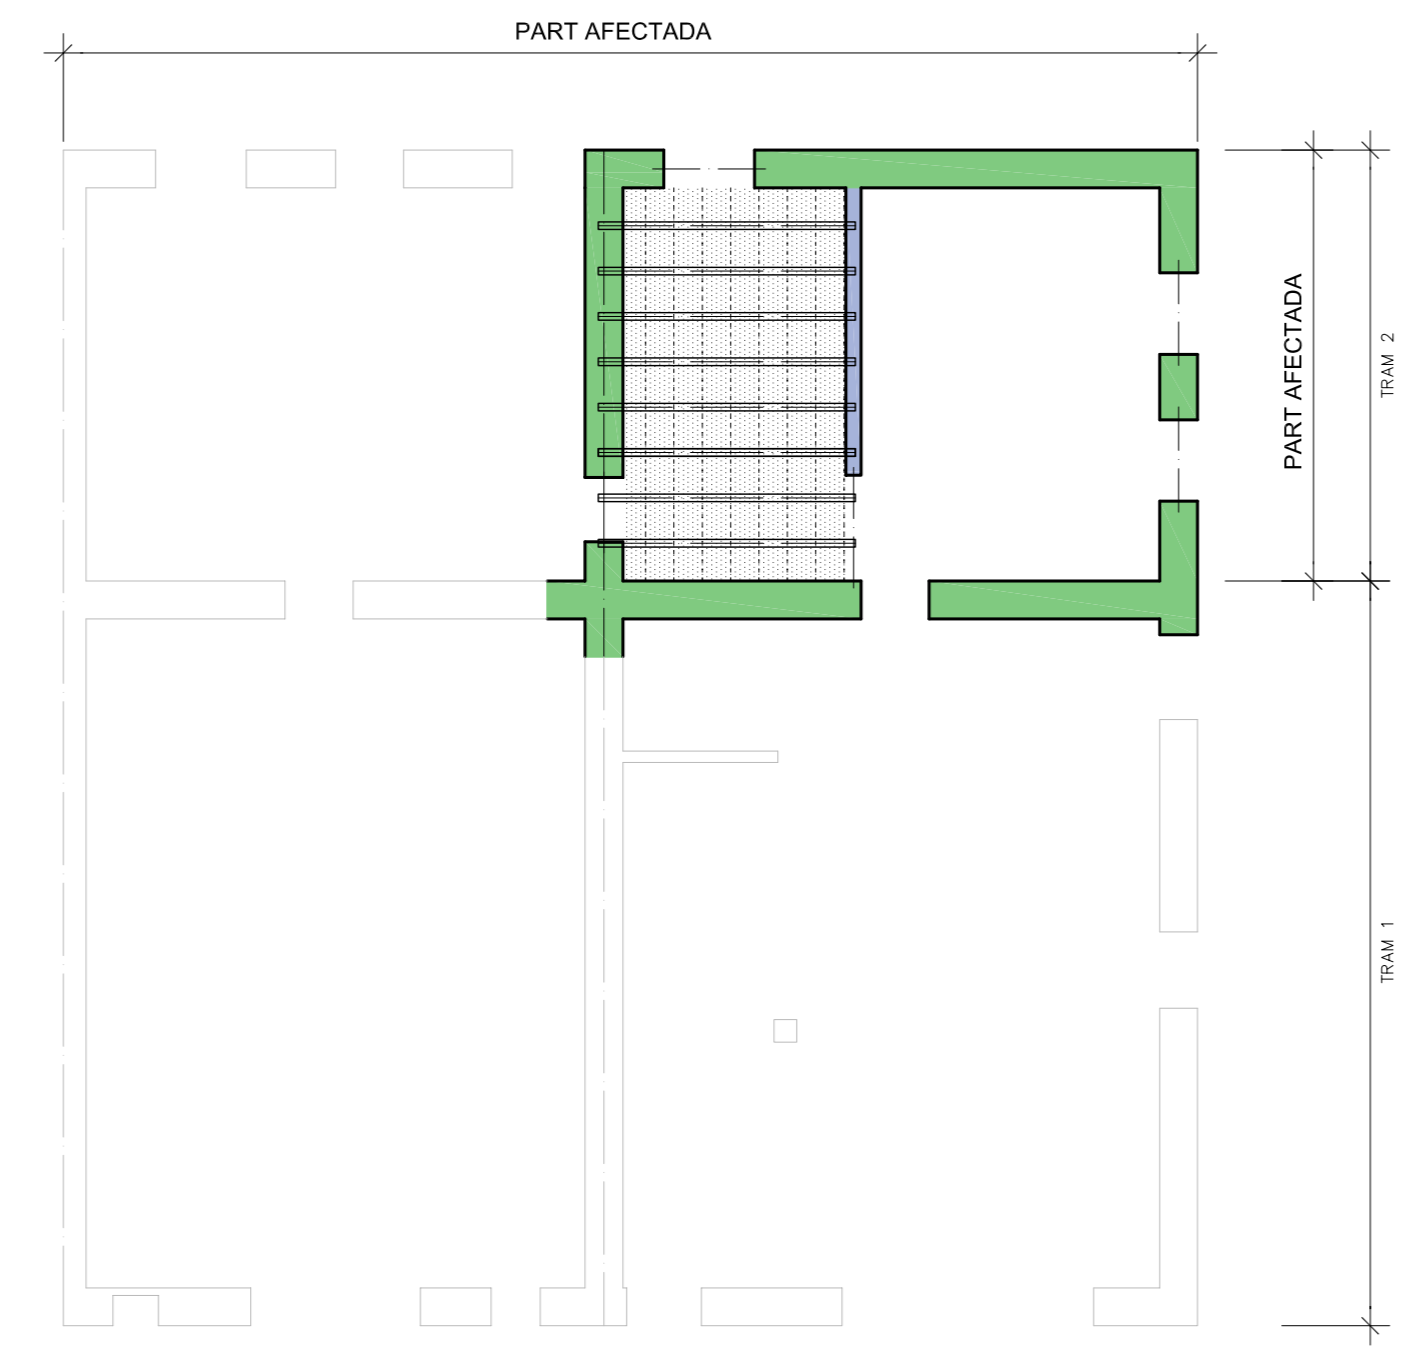
FONAMENTACIÓ (-1.10)

- Murs de càrrega de maçoneria
- Murs de càrrega de maó
- Murs de càrrega de bloc de ciment
- Sostres unidireccionals de biguetes de formigó i revoltó ceràmic
- Sostres unidireccionals de biguetes de formigó i solera de rajola
- Sostres unidireccionals de bigues de fusta i solera de rajola
